# **Werkstattgespräch Fussverkehr Kanton Bern 20. April 2015**

## **Die Gemeinde Köniz setzt auf ein feinmaschiges Fusswegnetz und auf Koexistenz**

Rudolf Käser, Abteilungsleiter  
Abteilung Verkehr und Unterhalt  
Gemeinde Köniz

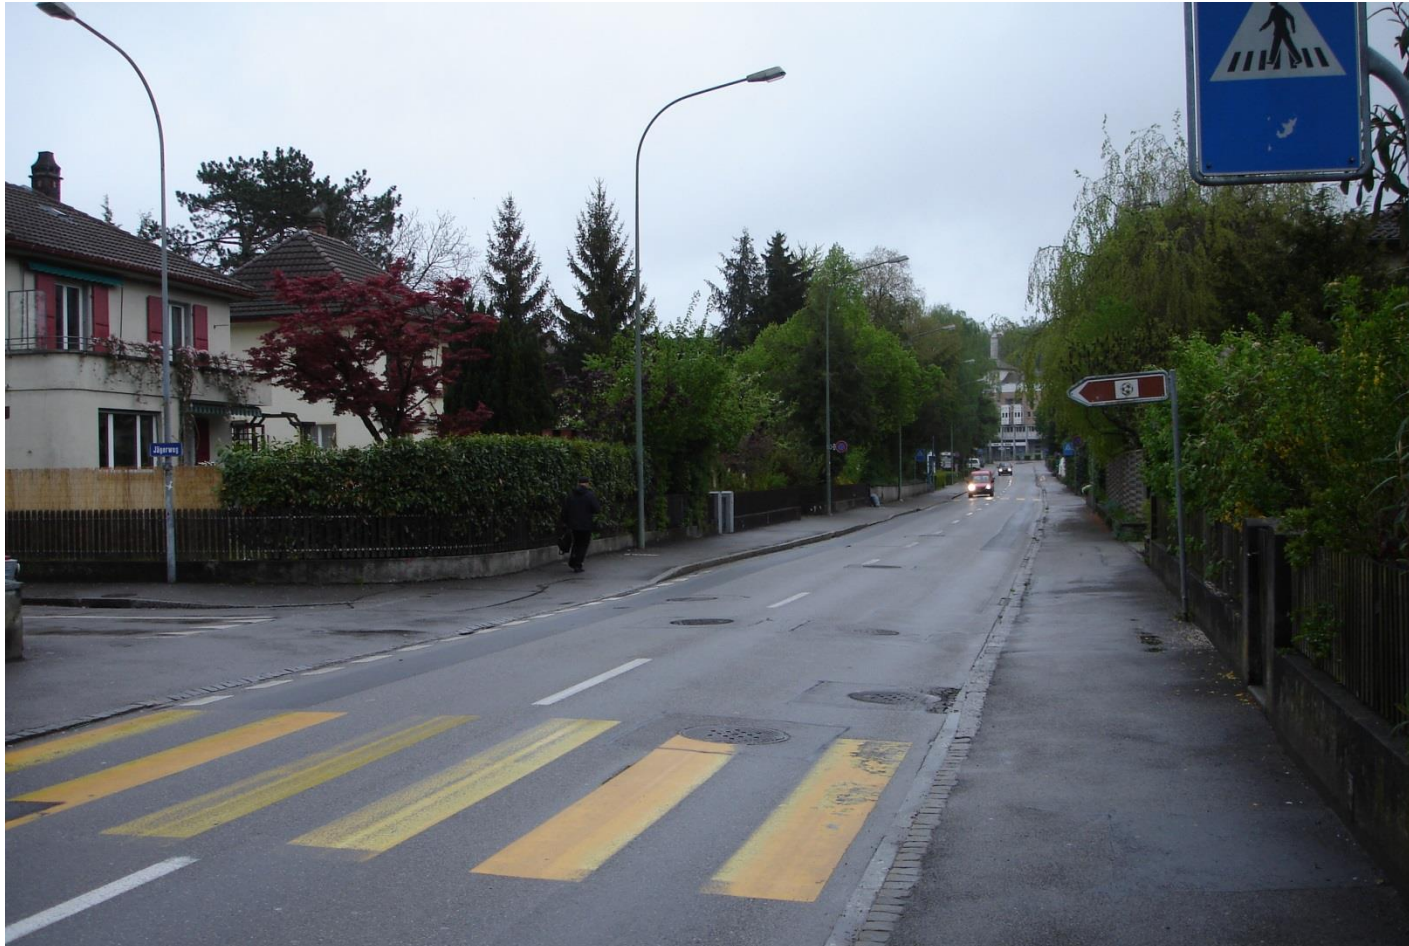
## Situation vor T30-Zone, Temporegime Generell50

$v_{85} = 47 \text{ km/h}$ ;  $v_{\max} = 69 \text{ km/h}$ ; DTV = 5'500

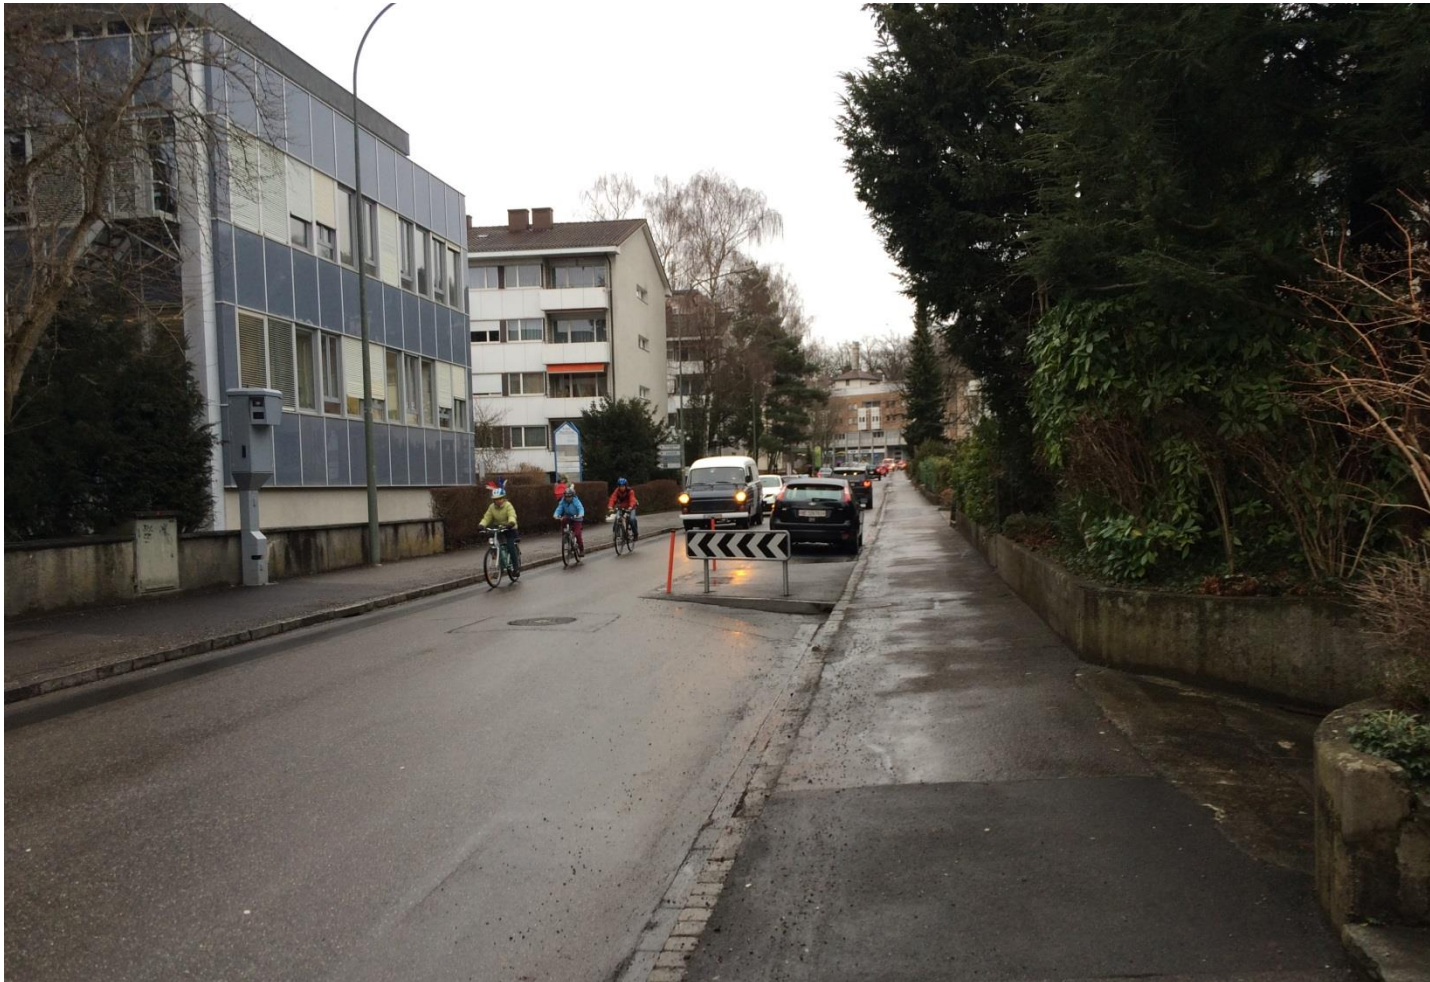
## Situation nach Integration in T30-Zone

$v_{85} = 34 \text{ km/h}$ ;  $v_{\text{max}} = 76 \text{ km/h}$ ; DTV = 4'300

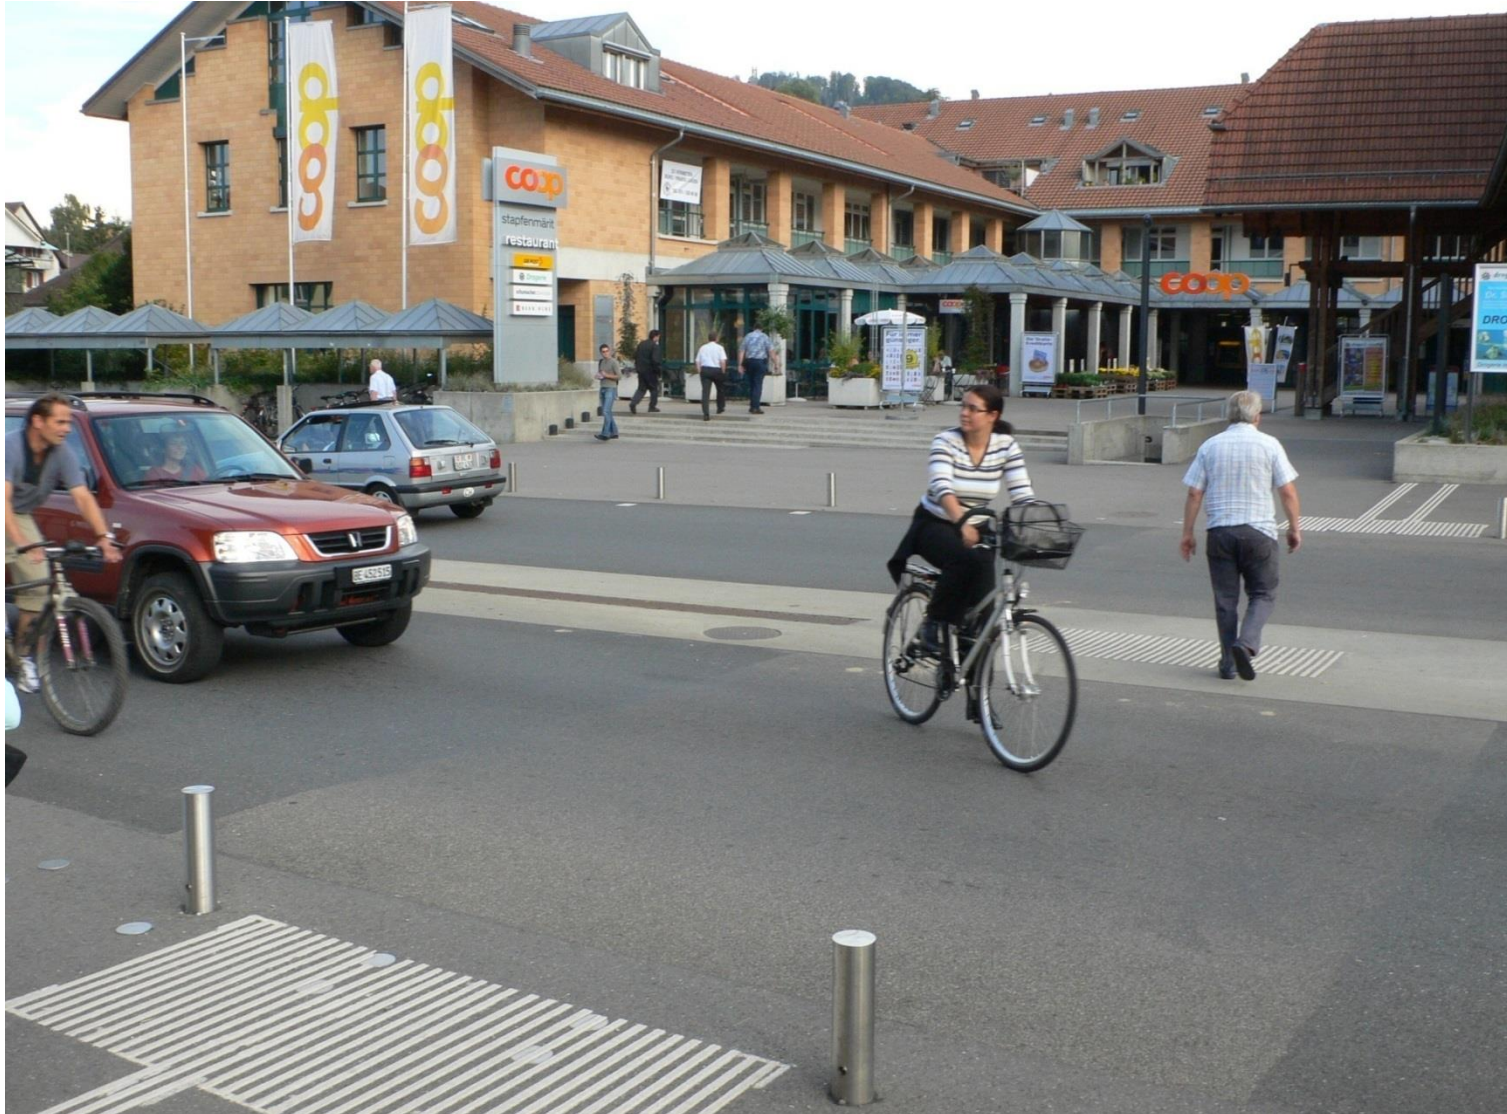
## Köniz, Ortsdurchfahrt, Schwarzenburgstrasse

## **Köniz, Ortsdurchfahrt, Schwarzenburgstrasse**

DTV: Abnahme: 2000 : 2010 : 2014  
18'800 => 16'800 => 14'800

Unfälle: Abnahme von 33 auf 22 Unfälle - 33%

Unfälle mit Personenschäden: - 40%

Lärm: - 2.2 dB(A)

CO2: - 30%
