Unfälle auf Fussgängerstreifen in der Stadt Zürich

Detailauswertung der Verkehrsunfallstatistik
2003 - 2010

Fussverkehr Schweiz, Stadt Zürich, September 2012

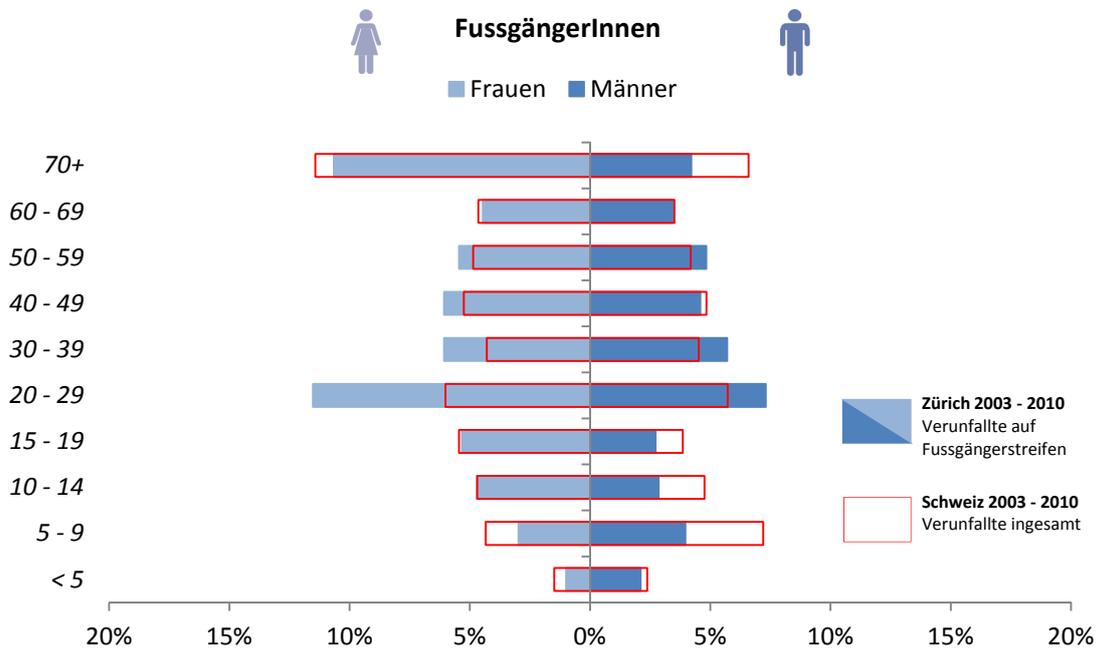
Abb. 1 Alter und Geschlecht der verunfallten Fussgänger - Vergleich mit der schweizerischen Statistik ³

Abb. 1 zeigt die Verteilung der verunfallten Fussgänger auf Fussgängerstreifen in der Stadt Zürich nach Alter und Geschlecht, dargestellt als Alterspyramide (blau). Als Referenz wird die Alterspyramide aller verunfallten Fussgänger in der Schweiz (rot umrandet) dargestellt.

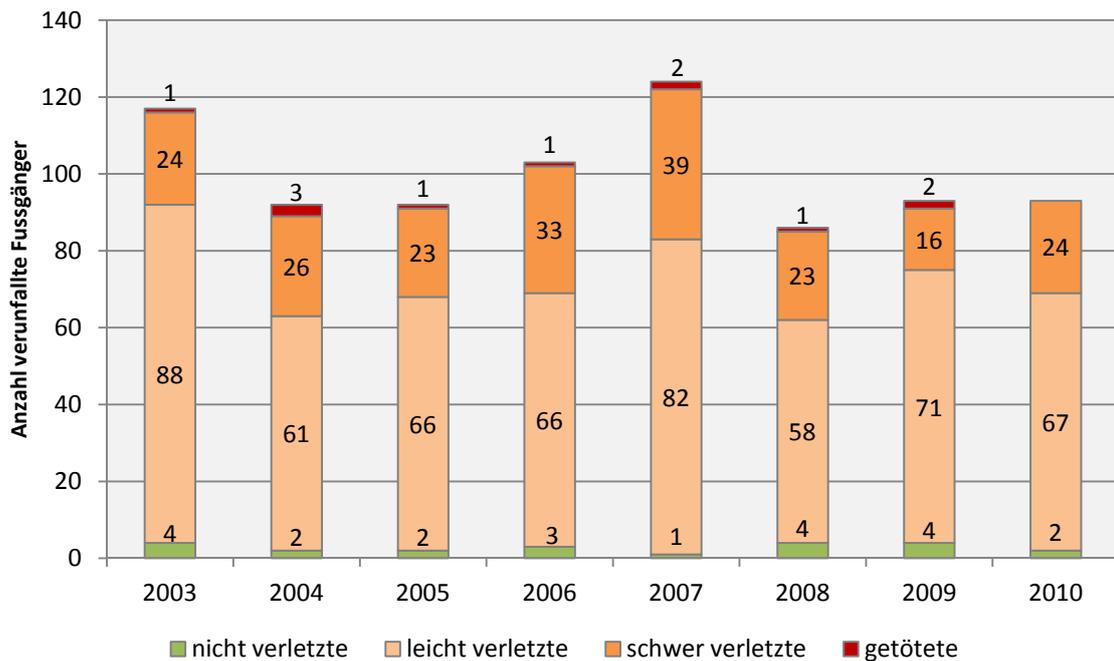
Die Verteilung der Unfälle über die Betrachtungsperiode von 2003 – 2010 zeigt, dass die Zahl der Verletzten und Getöteten von Jahr zu Jahr relativ stark schwankt (Abb. 2). Es ist jedoch kein Trend in eine bestimmte Richtung erkennbar. Die auftretenden Schwankungen sind vermutlich durch Zufälligkeiten, wie z.B. Witterungseinflüsse zu erklären.

Abb. 2 Verunfallte Fussgänger auf Fussgängerstreifen in der Stadt Zürich nach Jahr

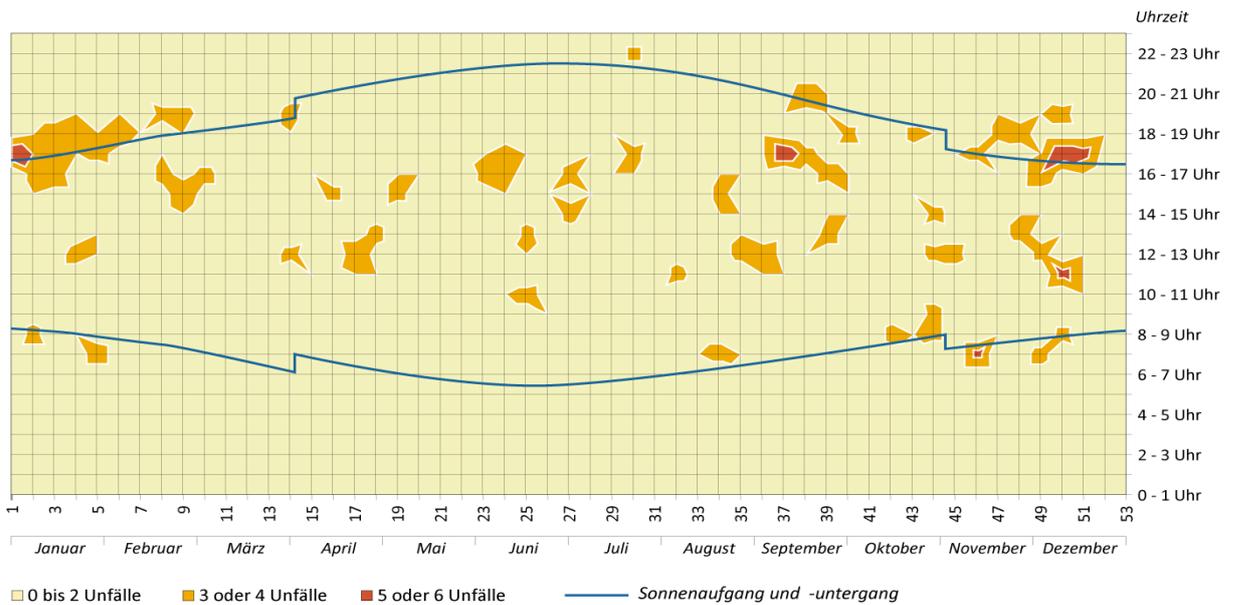
Abb. 3 Jahreswoche und Uhrzeit der Unfälle auf Fussgängerstreifen⁶
 Interpolierte Darstellung - die Rohdaten sind im Anhang (Tab. 19) zu finden

Werden die Unfälle zusätzlich nach der Jahreszeit analysiert (Abb. 3), zeigt sich eine Häufung in den Abendstunden des Winterhalbjahrs, die auch in der Öffentlichkeit medienwirksam diskutiert wird. Der Grund für diesen saisonalen Schwerpunkt dürfte in der Kombination ungünstiger Licht- und Witterungsverhältnisse sowie der nicht überall genügenden Beleuchtung zu suchen sein. In den winterlichen Abendstunden mit hohem Verkehrsaufkommen ist es nicht nur bereits dunkel, sondern an manchen Abenden auch neblig oder regnerisch. Die Kombination dieser Umweltumstände führt zu schlechten Sichtverhältnissen. Das Verhalten der Fahrzeuglenkenden und Zufussgehenden wird offenbar nur ungenügend den Umständen angepasst.

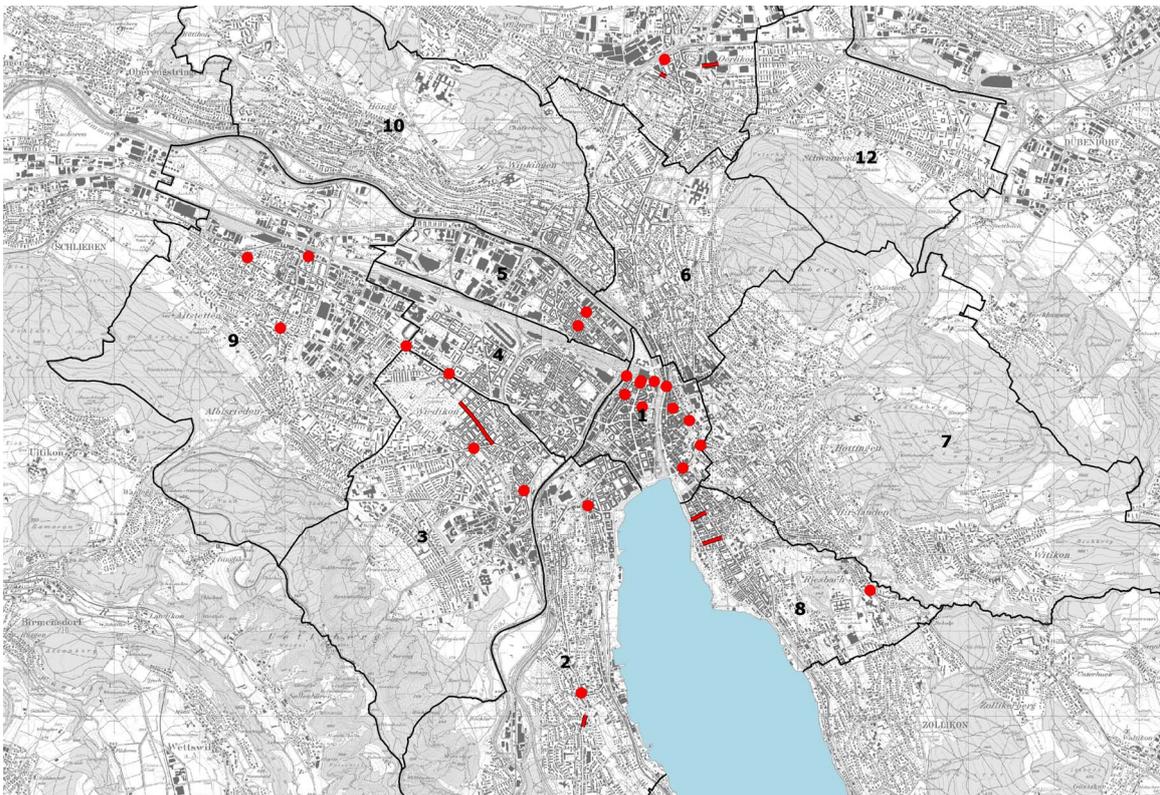
Eine ortsbezogene Analyse der Fussgängerstreifenunfälle (vgl. Abb. 4) zeigt die Stellen mit mehr als zwei Unfällen. Es handelt sich um 22 Knoten sowie um 5 Streckenabschnitte mit einer erhöhten Unfalldichte (mehr als 2 Unfälle im Umkreis von 10 Metern in 8 Jahren). Die hier dargestellten Punkte und Strecken entsprechen rund 30% aller Unfälle auf Fussgängerstreifen. Keiner der dargestellten Punkte und kein einziger Fussgängerstreifen fällt durch eine aussergewöhnliche Unfallhäufung auf. Es sind Querungsstellen mit hohen Fussgängerfrequenzen über Strassen mit hoher Verkehrsbelastung. Das Fehlen von örtlichen Schwerpunkten bei Unfällen auf Fussgängerstreifen weist darauf hin, dass die Unfallursachen nicht primär bei mangelhafter lokaler Infrastruktur zu suchen sind, sondern eher beim Verhalten der beteiligten Verkehrsteilnehmenden.

Abb. 4 Stellen mit mehr als zwei Unfällen innert 8 Jahren (im Umkreis von 10m)

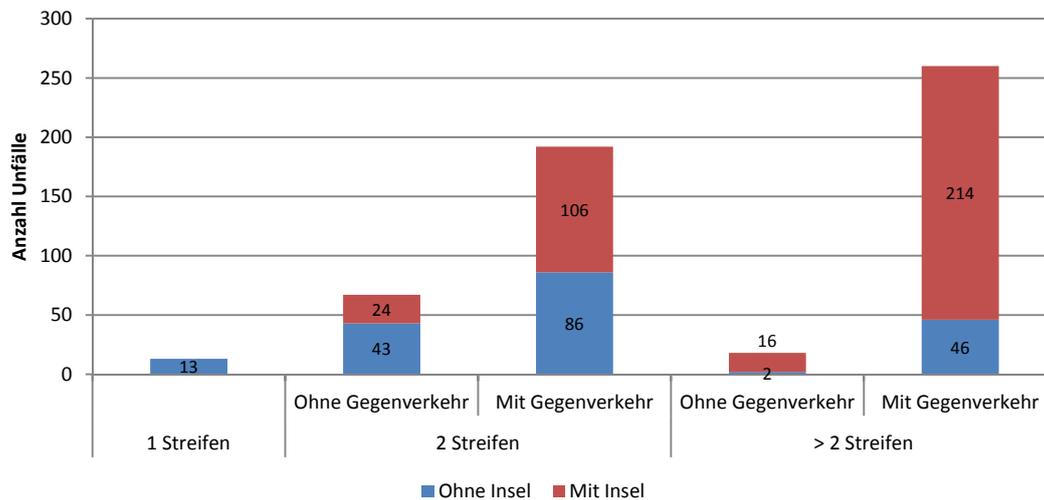
Abb. 5 Streckenunfälle: Anzahl Fahrstreifen und Vorhandensein einer Schutzinsel (Anzahl Unfälle = 550)

Abb. 5 zeigt nur die Streckenunfälle. Sie sind unterteilt nach Anzahl Fahrstreifen sowie dem Vorhandensein einer Insel. Zudem wird unterschieden, ob die Strasse mit oder ohne Gegenverkehr betrieben wird.

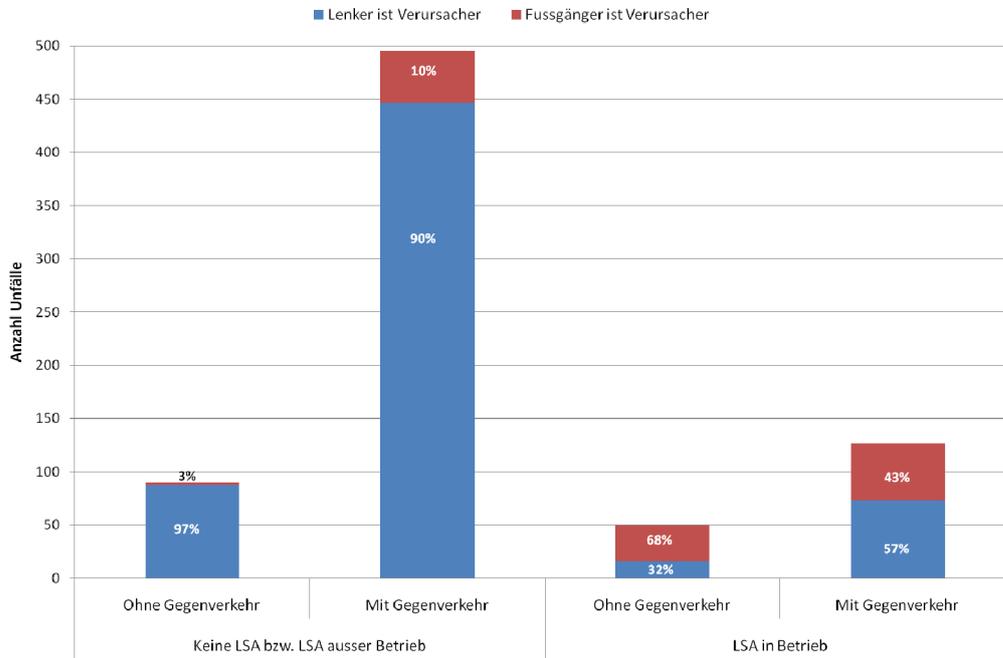
Abb. 6 Unfälle und Verursacher nach Vorhandensein einer Lichtsignalanlage und Richtung der Fahrstreifen

Der „Standardunfall“, also bei einer Strasse ohne LSA und mit Gegenverkehr, wird in 90% aller Fälle der Fahrzeuglenkende als mutmasslicher Verursacher angegeben, bei Strassen ohne Gegenverkehr sind es gar 97%. Bei Strassen mit LSA-Regelung dagegen wird in 43% (mit Gegenverkehr) bzw. 68% (ohne Gegenverkehr) der Fussgänger als Verursacher bezeichnet.

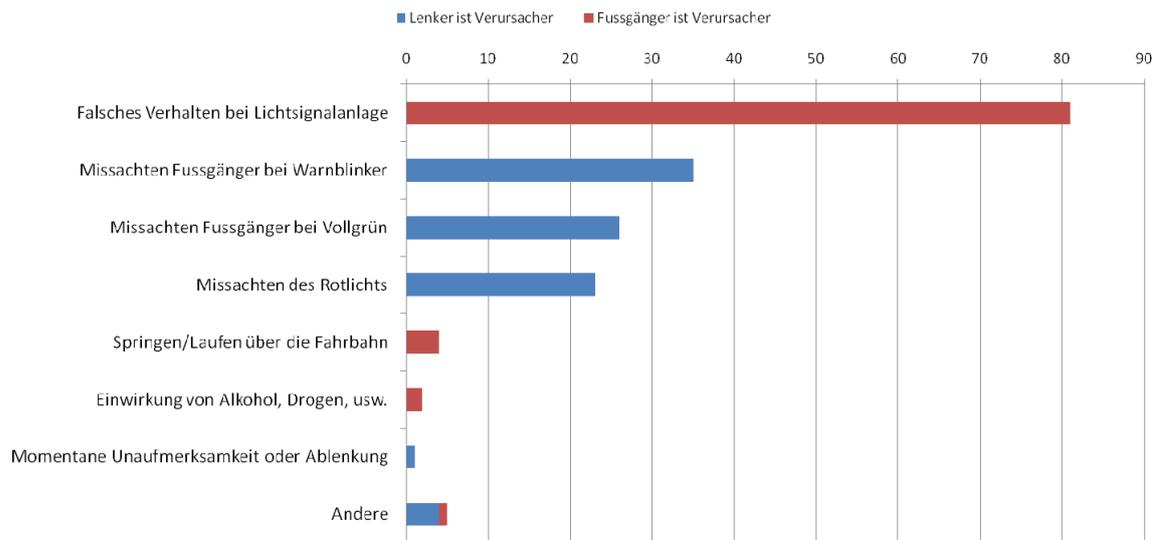
Bei Unfällen ohne LSA-Regelung wird in 86% der Fälle als Hauptursache die Missachtung der Anhaltspflicht angegeben. Bei LSA-geregelten Übergängen ist in gut 80 Fällen die Missachtung des Rotlichtes durch den Fussgänger (vgl. Abb. 7; falsches Verhalten bei LSA als Fussgänger) die Hauptursache.

Abb. 7 Hauptursachen: Unfälle mit Lichtsignalanlage in Betrieb (mit und ohne Gegenverkehr)

Die relativ hohe Zahl von „Falschem Verhalten bei LSA“ durch Fussgänger kann mit der Zahl der „Rotläuferinnen“ und „Rotläufer“ erklärt werden. Diese Personen wurden bezüglich Alter und Geschlecht analysiert. Von 79 Personen liegen Angaben zum Alter vor.

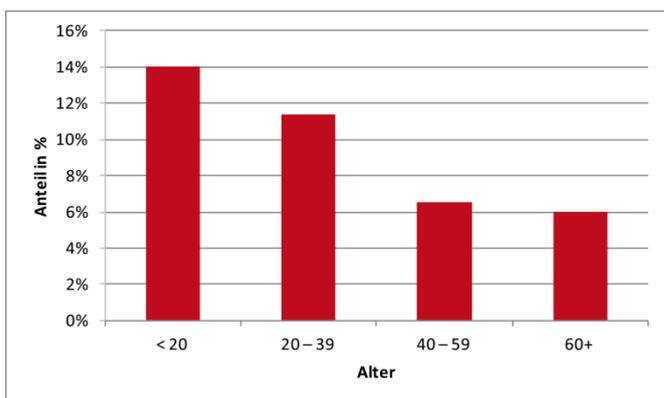
Der Anteil der Rotlichtmissachtung am Total der verunfallten Fussgänger je Alterskategorie zeigt, dass bei den unter 20-Jährigen 14% wegen Missachtung des Rotlichtes verunfallen, bei den über 60jährigen dagegen nur 6% (Abb. 8).

Abb. 8 Anteil der Rotlichtmissachtung am Total der verunfallten Fussgänger je Alterskategorie.

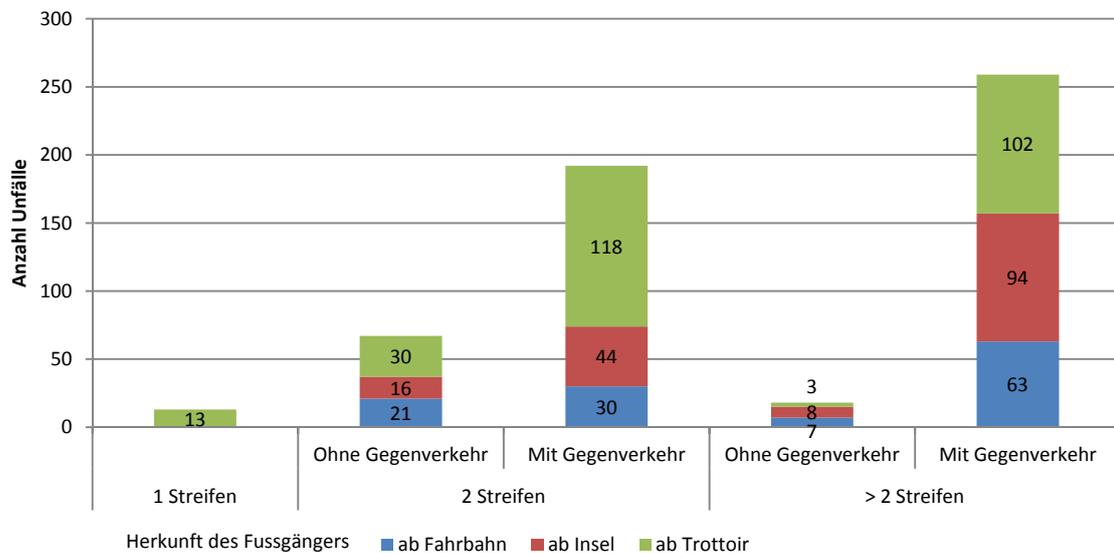
Erfasst wurde der Ort, von wo der Fussgänger kam (vgl. Abb. 9). Hat er bereits einen Fahrstreifen gequert und tritt nun auf den zweiten Fahrstreifen? Tritt er von einer Insel oder vom Trottoir auf die Fahrbahn? Diese drei Möglichkeiten sind nachfolgend dargestellt.

Abb. 9 Anzahl Fahrstreifen und Ort der Kollision (Anzahl Unfälle = 548)

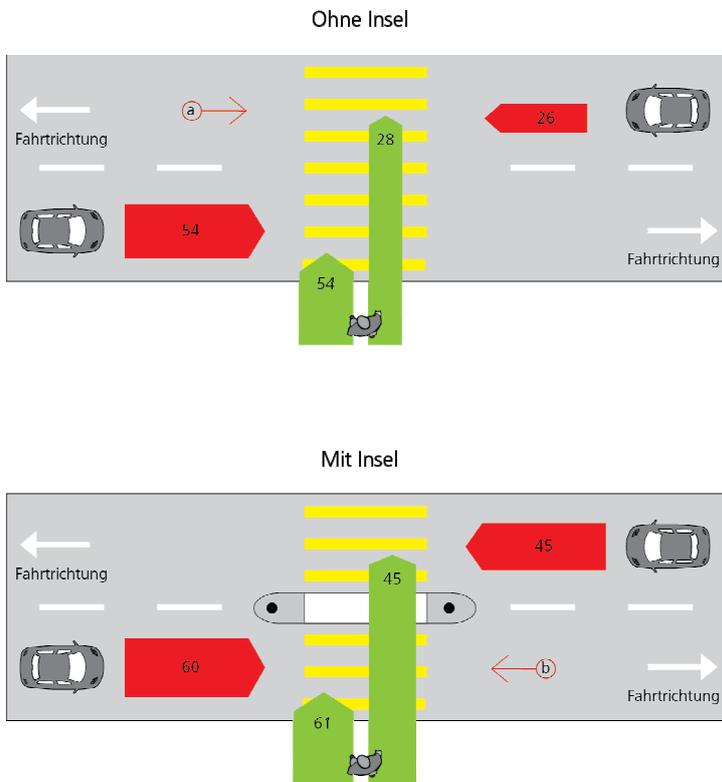
Abb. 10 Aus Sicht des Fußgängers: zweistreifige Strecken mit Gegenverkehr und ohne LSA

Erklärung: a) zwei Unfälle: ein überholendes Fahrzeug und eines fährt rückwärts
b) ein Lenker fährt rückwärts

Aus **Sicht des Fußgängers** (Abb. 10) geschahen bei zweistreifigen Strassen ohne Insel 28 Unfälle oder 34% auf der zweiten Fahrbahnhälfte. Bei den zweistreifigen Strassen mit Schutzinsel waren es 45 oder 42%.

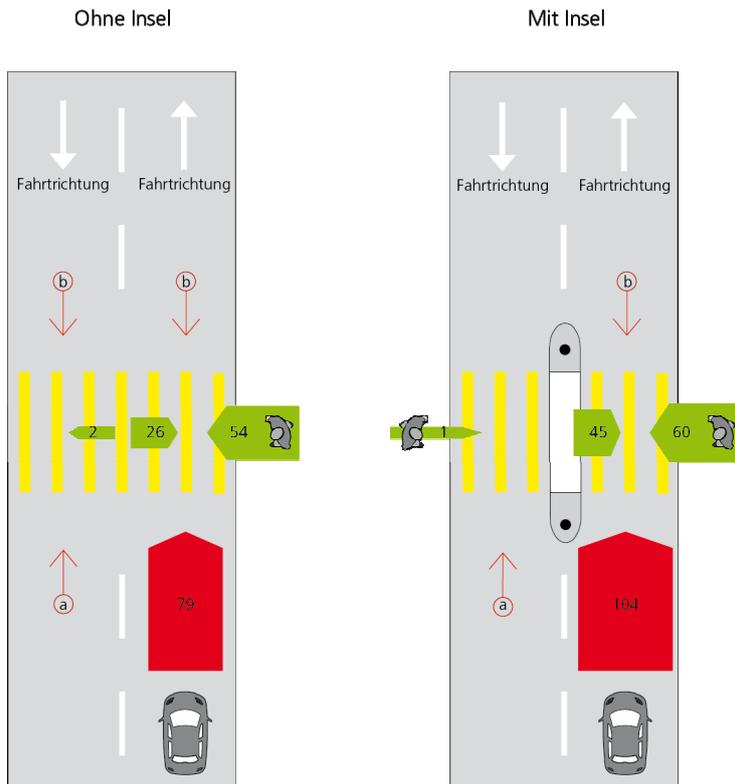
Abb. 11 Aus Sicht des Fahrzeuglenkenden: zweistreifige Strecken mit Gegenverkehr und ohne LSA

Erklärung: a) überholendes Fahrzeug; b) Fahrzeug fährt rückwärts

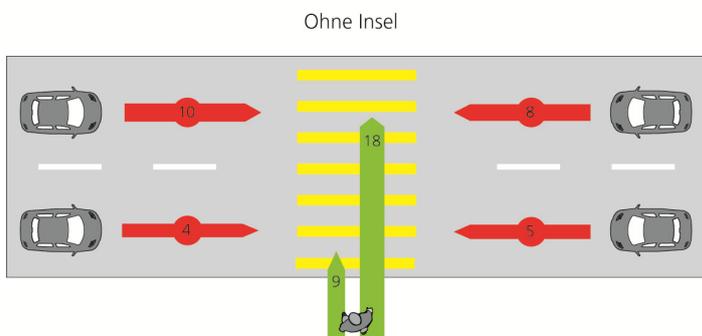
Abb. 12 Aus Sicht des Fussgängers: zweistreifig, ohne Gegenverkehr und ohne LSA

Aus **Sicht des Fussgängers** geschahen, bei Strassen mit zwei gleichgerichteten Streifen, 18 von 27 Unfälle (67%) auf der zweiten Fahrbahnhälfte. In 10 von 18 Fällen kommt dabei das Fahrzeug aus Sicht des Fussgängers von links, in 8 Fällen von rechts. In 15 von 27 Fällen (55%) kommt das Fahrzeug intuitiv von der falschen Seite, also auf dem ersten Fahrstreifen von rechts respektiv auf dem zweiten Fahrstreifen von links (Abb. 12).

Abbildung 12 und 13 zeigen die Situation einer zweistreifigen Strasse ohne Gegenverkehr aus dem Blickwinkel des Fussgängers (Abb. 12) und aus dem Blickwinkel des Fahrzeuglenkenden (Abb. 13).

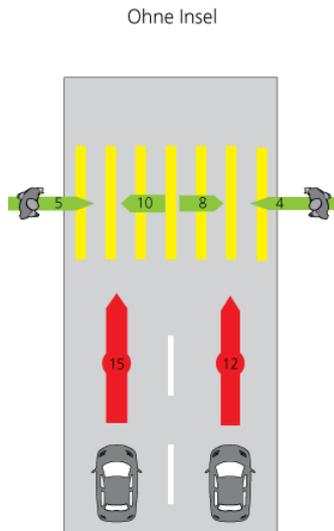
Abb. 13 Aus Sicht des Fahrzeuglenkenden: zweistreifig, ohne Gegenverkehr und ohne LSA

Aus **Sicht des Fahrzeuglenkers** kommt, bei Strassen mit zwei gleichgerichteten Streifen, der Fussgänger in 13 von 27 Fällen von links. Der linke Fahrstreifen ist bei gleichgerichteten Streifen stärker unfallbelastet.

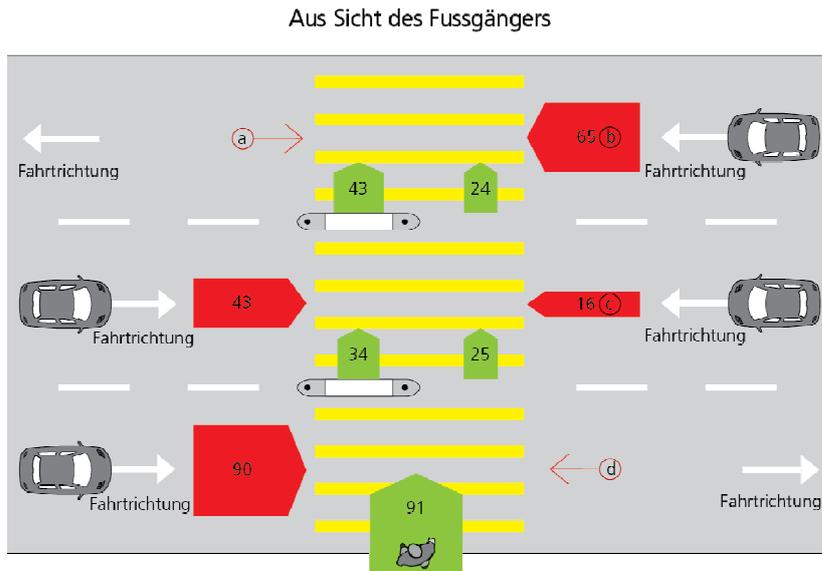
(Abb. 15). Bei Abb. 14 und 15 handelt es sich um Prinzipskizzen. Sie stellen nicht eine real vorkommende Situation dar, sondern sind ein Zusammenzug von mehreren unterschiedlichen Situationen. Ob eine Insel vorhanden ist oder nicht, wird in der gleichen Skizze dargestellt. Bei Strassen, welche mehr als drei Fahrstreifen aufweisen, sind die mittleren Streifen im mittleren Fahrstreifen grafisch zusammengefasst. Auf dem ersten Fahrstreifen verkehren die Fahrzeuge aus Sicht des Fussgängers grundsätzlich von links. Auf den mittleren Fahrstreifen können – je nach Örtlichkeit – die Fahrzeuge sowohl von links wie von rechts kommen. Auf dem letzten Fahrstreifen kommen die Fahrzeuge grundsätzlich von rechts. Ausnahmen sind mit einem feinen Pfeil dargestellt und mit Buchstaben erklärt. Insgesamt konnten 217 Unfälle dieser Situation zugewiesen werden.

Abb. 14 Aus Sicht des Fussgängers: mehrstreifige Strassen, mit Gegenverkehr und ohne LSA

Erklärung: a) überholendes Fahrzeug; b) 64 Fahrzeuge fahren vorwärts, ein Fahrzeug fährt rückwärts; c) 15 Fahrzeuge fahren vorwärts, ein Fahrzeug fährt rückwärts; d) überholendes Fahrzeug

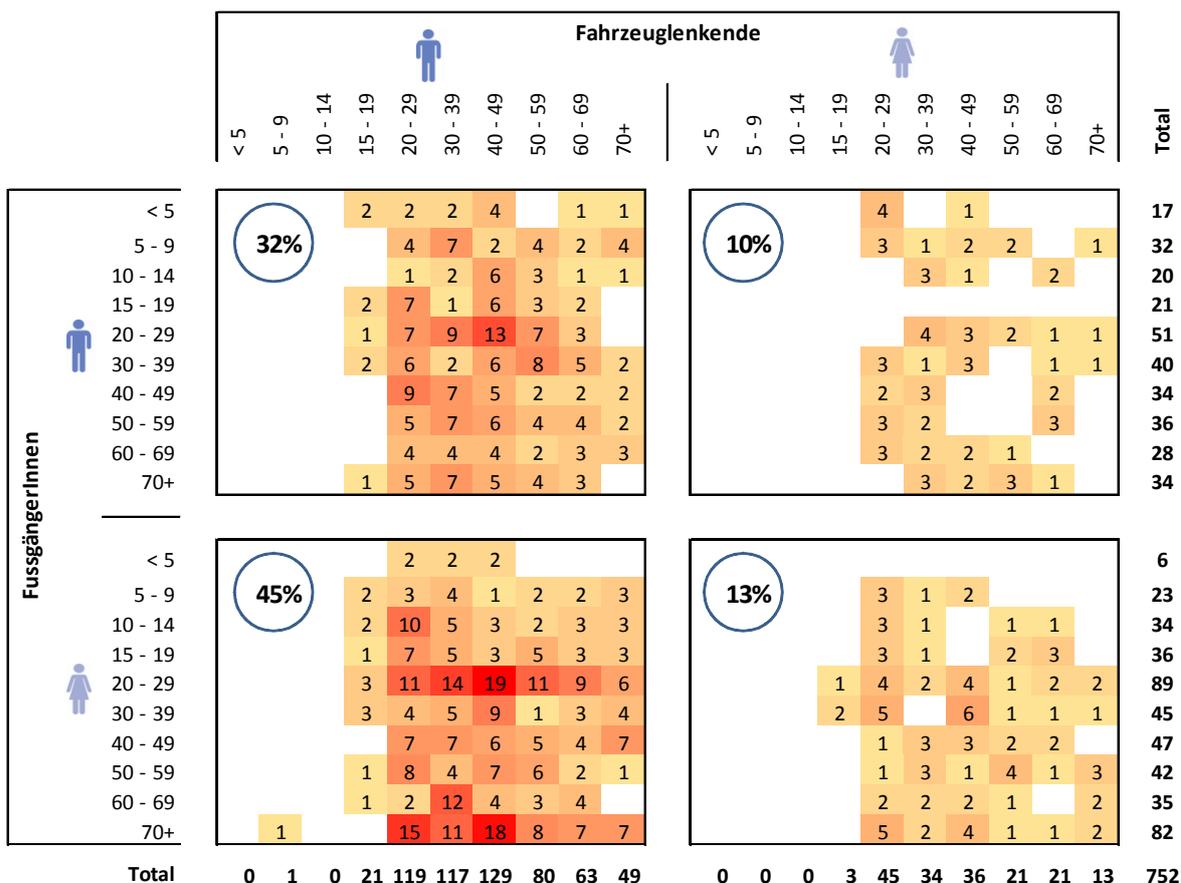
Abb. 16 stellt den Bezug von Alter und Geschlecht der FussgängerInnen, mit dem Alter und Geschlecht der unfallbeteiligten Fahrzeuglenkenden her.

Abb. 16 Alter und Geschlecht der FussgängerInnen und Fahrzeuglenkenden bei Unfällen auf Fussgängerstreifen

Gut sichtbar ist die grosse Differenz zwischen den Geschlechtern. Wäre das Unfallgeschehen geschlechtsneutral, müsste jeder Quadrant 25% der Unfallbeteiligten aufweisen.

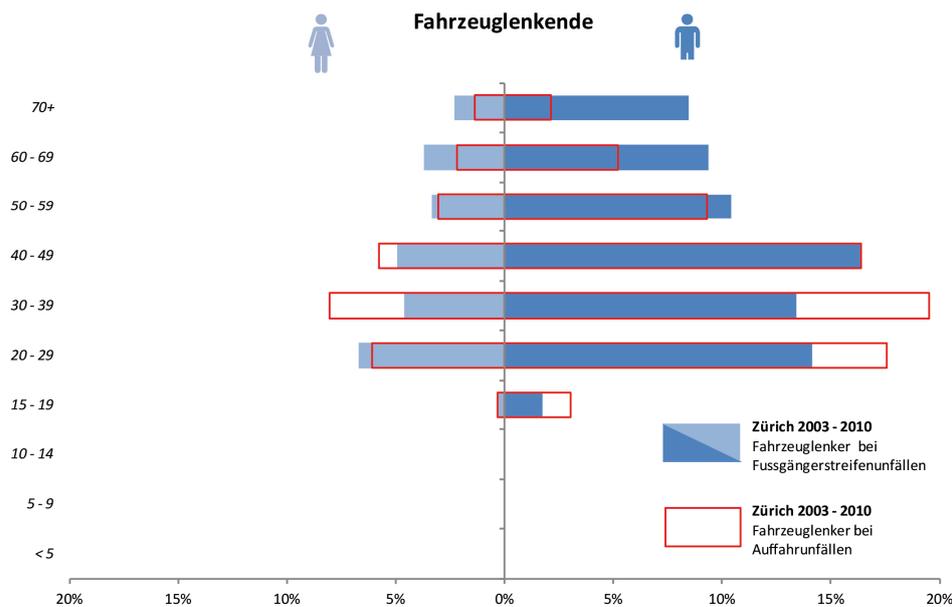
Abb. 17 zeigt den Vergleich der Auffahrunfälle mit den Fussgängerstreifenunfällen differenziert nach Alter und Geschlecht der Fahrzeuglenkenden.

Abb. 17 Fussgänger- und Auffahrunfälle im Vergleich nach Alter und Geschlecht der Fahrzeuglenkenden

Entsprechend der generell höheren Fahrleistung verursachen Männer als Fahrzeuglenkende deutlich häufiger Unfälle als Frauen, egal ob es sich um Auffahrkollisionen oder Unfälle auf Fussgängerstreifen handelt. Die altersspezifische Auswertung zeigt zudem, dass jüngere

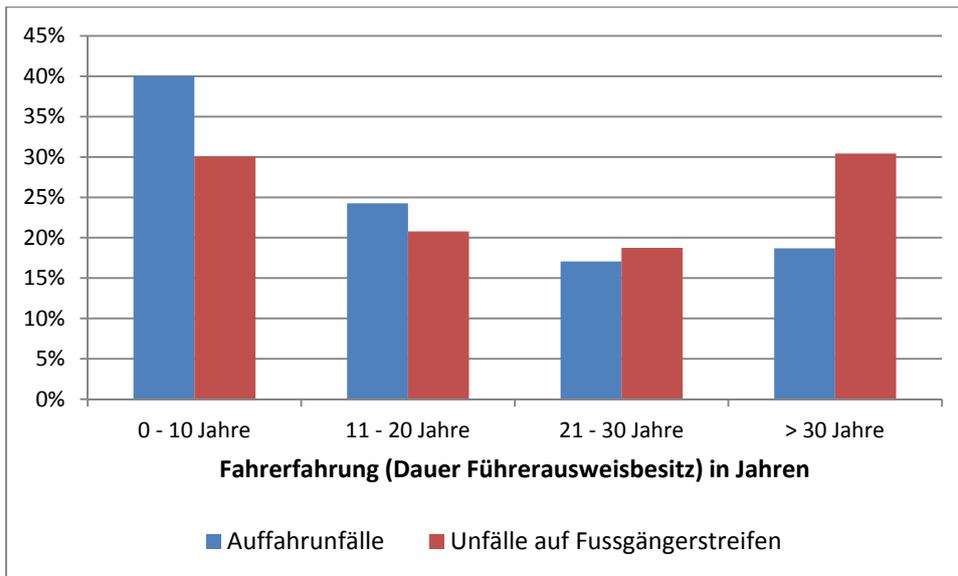
In einer zweiten Auswertung (vgl. Abb. 18) wurde die gleiche Analyse mit der Fahrerfahrung gemacht. Dabei wurde die Fahrerfahrung mit der Dauer des Fahrausweisbesitzes gleichgesetzt. Auch hier zeigt sich ein ähnliches Bild. Auffahrunfälle und Unfälle auf Fussgängerstreifen sind in den verschiedenen Erfahrungsgruppen unterschiedlich häufig vertreten.

Abb. 18 Fahrerfahrung des verursachenden Fahrzeuglenkenden, Vergleich mit der Statistik der Auffahrunfälle

Bei Fahrzeuglenkenden mit einer Fahrerfahrung bis zu 20 Jahren überwiegen die Auffahrunfälle, ab 20 Jahren Fahrerfahrung ist dann der Anteil der verursachten Unfälle auf Fussgängerstreifen höher. 30% aller Fussgängerunfälle werden von Fahrzeuglenkenden mit mehr als 30 Jahren Fahrerfahrung verursacht, bei den Auffahrunfällen sind es nur 19%.
